## 第2章 流域及び河川の現状と課題

### 第1節 河川整備の現状と課題

#### 第1項 洪水、高潮等による災害の発生の防止又は軽減に関する現状と課題

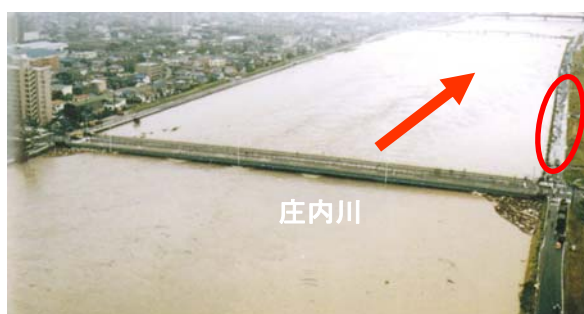
写真 2.1.1 一色大橋右岸の越水状況

(名古屋市中川区)

観測史上最大の洪水（基準地点枇杷島でピーク流量約 $3,500\text{m}^3/\text{s}$ を記録）となった平成12年9月東海豪雨では、一般国道1号・一色大橋の下流右岸において洪水が堤防を越水し、関西本線橋梁から一般国道19号勝川橋付近までの約 $15\text{km}$ の長い区間で計画高水位を超過する等、危険な状態が続いた。また、新川では、新川の洪水と新川洗堰を越流した庄内川の洪水により長時間高い水位が続き、名古屋市西区地内の左岸堤防において約 $100\text{m}$ 破堤し、甚大な浸水被害が発生した。この洪水により、2市5町の約42万人に避難勧告が出され、浸水面積約 $105\text{km}^2$ 、浸水家屋約34,100棟（うち床上浸水約15,800棟）となった。

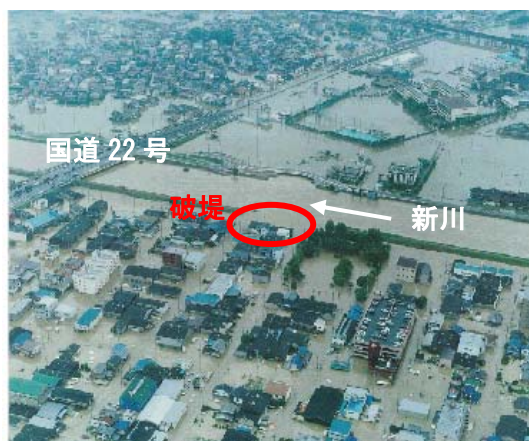
写真 2.1.3 新川の破堤地点の被災状況

(名古屋市西区)

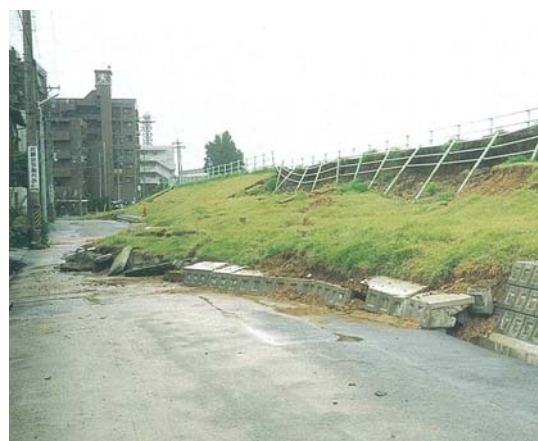
写真 2.1.4 八田川の法崩れの被災状況  
(八田川左岸)

(春日井市)

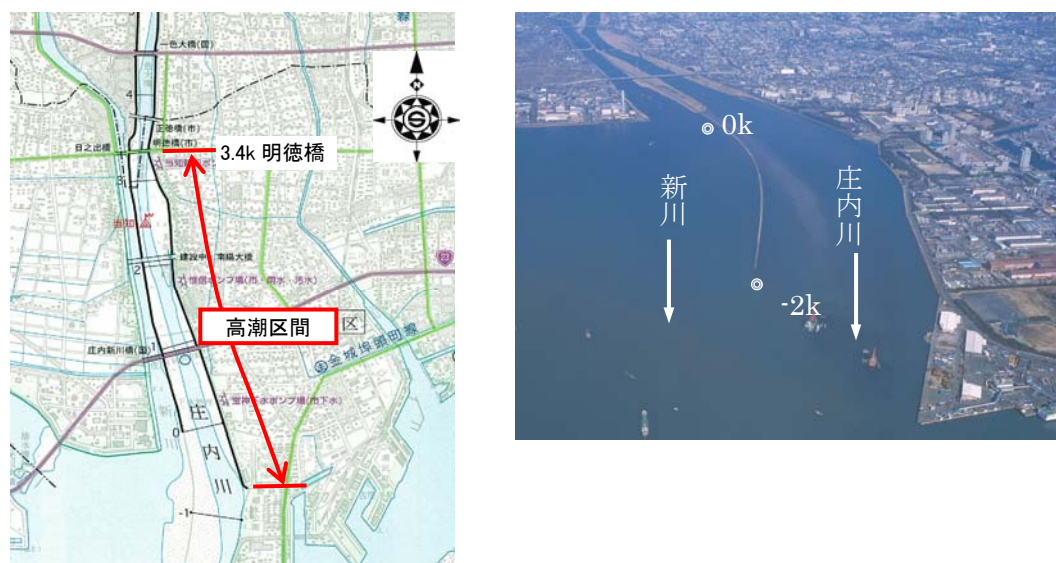
図 2.1.9 庄内川河口域の高潮区間

庄内川の河口域の計画高潮堤防高は、伊勢湾等高潮対策協議会において、伊勢湾台風と同規模の台風が満潮時に再来した場合における被害を防止するため、TP+6.20mに定められ、昭和38年に完成した。しかし、その後、濃尾平野一帯における広域地盤沈下等により高潮堤防は一部沈下したため堤防高が不足している区間があるとともに、整備後50年近くが経過し老朽化している箇所がある。

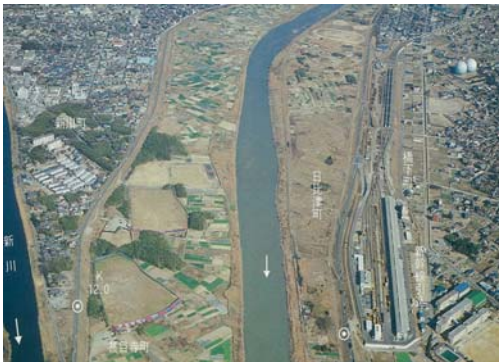
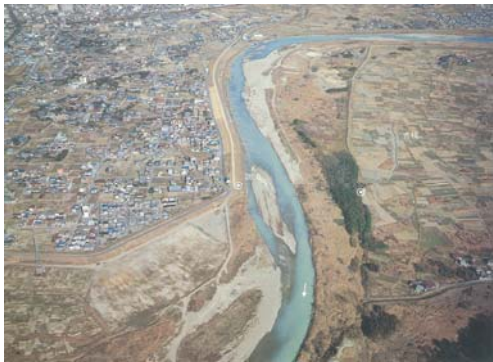
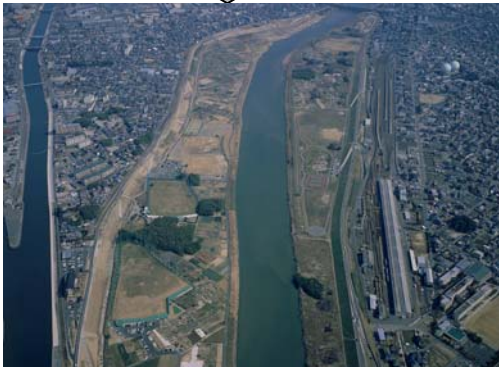
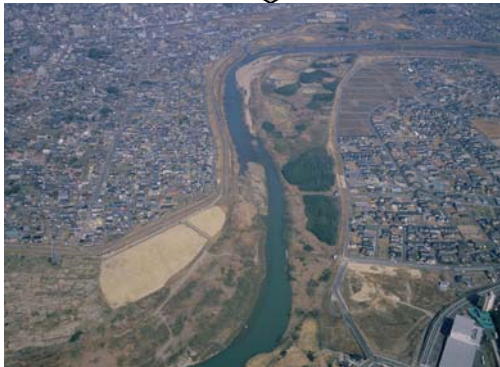
図 2.1.14 河道内樹木の増加傾向

河道内樹木は、中下流域の比較的広い高水敷上や溪谷部に繁茂している。この様な河道内樹木は、庄内川の流れと相まって良好な動植物の生息・生育環境及び良好な景観を形成している一方、洪水の安全な流下の阻害となっているとともに、洪水時に流木となる等、治水上の支障ともなっている。近年、下流域では樹木の繁茂状況について大きな変化は見られないが、中流域の放置された農耕地等でマダケ等が増大傾向にある。また、在来のヤナギ類にかわり、外来植物が旺盛に繁殖している等、治水と河川環境の両方の課題となっている。

| | 下流：日比津地区(13.0k付近) | 中流：吉根地区(28.0k付近) |
|---|---|---|
| 2006年<br>(平成18年) | <p>河道内に樹木が繁茂している。</p> | <p>28.0k～29.0k の左岸高水敷の樹木が増大する傾向が見られる。</p> |

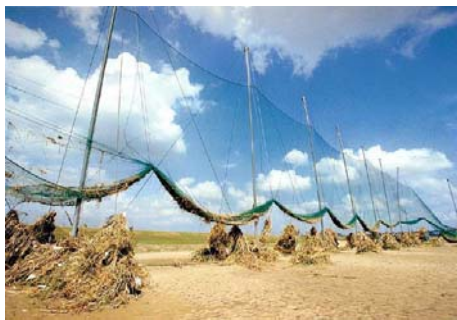
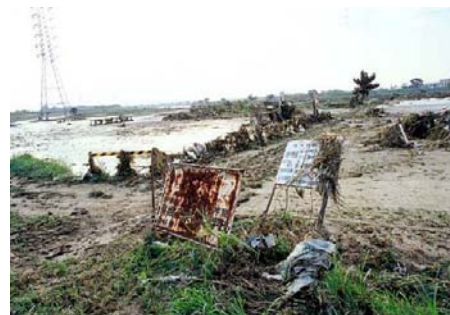
写真 2.1.5 高水敷上のゴルフ場、グラウンド（洪水後の状況）

これらの高水敷を利用する施設については、洪水時の流失や水の流れの阻害防止のため、河川管理上、支障のない所へ移動等することとなっているが、東海豪雨にはゴルフの防球ネットやバックネットにゴミが付着し洪水の流下を阻害するとともに、洪水により流失したトイレ、小屋、農業用資材等は堤防等の施設に重大な被害を与えるおそれがあった。このため、高水敷利用に対して、各施設管理者の適正な管理を推進する等の対策を講じる必要がある。

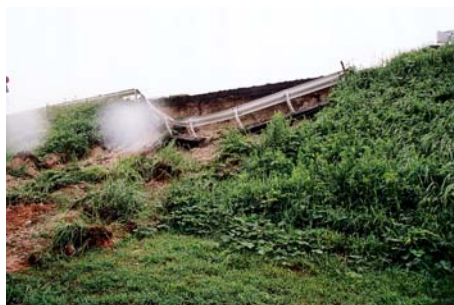
写真 2.1.6 堤防の不安定化、損傷

堤防道路は交通量が多く、大型車の混入率も高いことから、水防活動や河川巡視等の河川管理に支障があると同時に、堤防の損傷やゴミの不法投棄等の要因となっている。

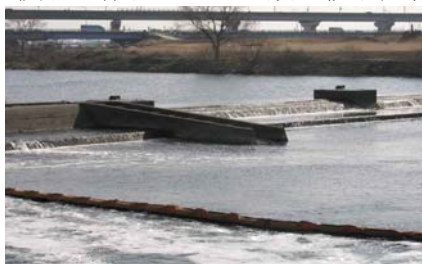
写真 2.1.17 山西用水堰

横断工作物による魚類の移動阻害

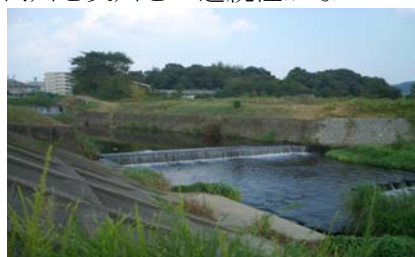
写真 2.1.18 新繁田川合流

合流部の落差工や護岸等により庄内川と支川との連続性がない

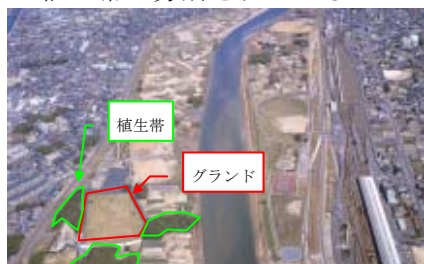
写真 2.1.19 13k 付近の高水敷利用

グラウンド等の利用により高水敷の植生帯が分断されている

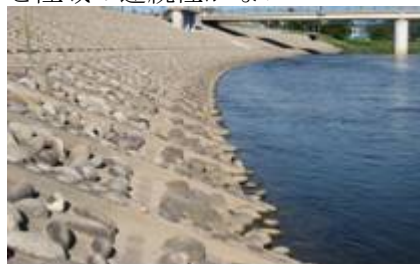
写真 2.1.20 土岐市内の護岸

コンクリート張護岸は生物が生息しにくく、急勾配の水際部は水域と陸域の連続性がない

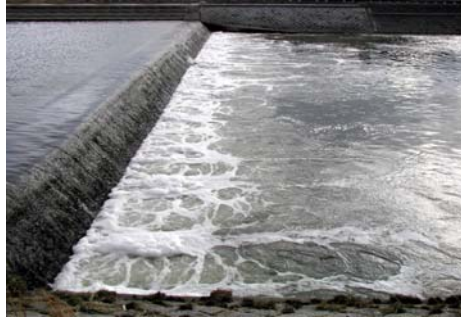
写真 2.1.25 米ヶ瀬の床止め  
(生活排水の影響により発泡現象が目立つ)

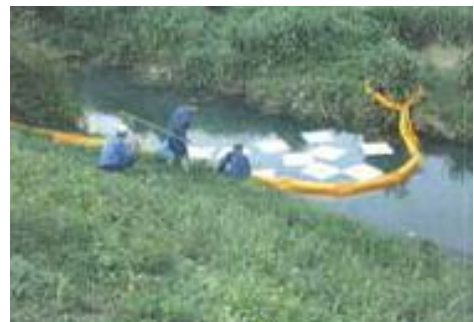
写真 2.1.26 水質事故対策  
(オイルフェンス、オイルマット)

油類等の汚濁物質の流出による水質事故については、年間 10 件程度発生しており、水質自動監視装置による水質監視を行うとともに、庄内川水系水質保全連絡協議会による情報連絡体制の充実、水質事故対策マニュアルに基づく下流への拡散防止対策等を実施している。
